IDENTIFIKASI BAHAYA KESELAMATAN DAN KESEHATAN KERJA PADA USAHA MIKRO ALAT MUSIK DRUMBAND

Tangguh Dwi Pramono¹, Agung Tyas Subekti², dan Dwi Atmoko³

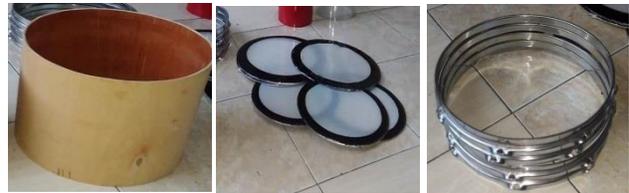
Gambar 1. Body drumband, headdrum, ring

Dalam Pembuatan alat musik drumband terdapat tiga bagian yang harus dipersiapkan terlebih dahulu, yaitu, rangka/body drumband, drumhead, dan ring drumband. Rangka atau *body drumband* (kluwung) terbuat dari bahan dasar triplek dengan ukuran 48 inch x 96 inch sedangkan ketebalan bervariasi mulai dari 3 mm sampai 5 mm.

Triplek yang masih dalam bentuk lembaran dipotong sesuai ukuran rangka drumband yang diperlukan kemudian masing-masing ujung triplek yang sudah dipotong disatukan sehingga terbentuk rangka drumband yang berbentuk silinder. Body drumband yang sudah dilapisi plastik kemudian diberi warna sesuai dengan yang dipesan pelanggan. Proses pewarnaan dengan menggunakan cat yang diseprotkan pada body drumband.

Drumhead terbuat dari bahan utama plastik dan besi silinder ukuran kecil sebagai rangkanya. Besi dibuat lingkaran sesuai dengan ukuran yang dibutuhkan. Proses perekatan plastik pada rangka berbentuk lingkaran menggunakan lem yang kuat. Namun ada juga tersedia drumhead yang sudah jadi yang dibeli dari toko penyedia drumhead. Dalam pembuatan ring drumband bahan utama yang digunakan adalah aluminium. Proses pembuatannya aluminium dipanaskan sampai meleleh kemudian dimasukkan dalam cetakan dengan berbagai ukuran yang dibutuhkan. Proses ini disebut juga dengan pengecoran.

Proses selanjutnya dalam pembuatan drumband adalah perakitan. Drumhead yang sudah terbentuk dipasang pada masing-masing ujung rangka/body drumband, dikunci dengan menggunakan ring. Dalam proses ini mengencangkan mur dan baut menggunakan bor listrik.
